Original Article

การรักษาคลองรากฟันในผู้ป่วยจัดฟัน: รายงานผู้ป่วย

Endodontic treatment in orthodontic patient: a case report

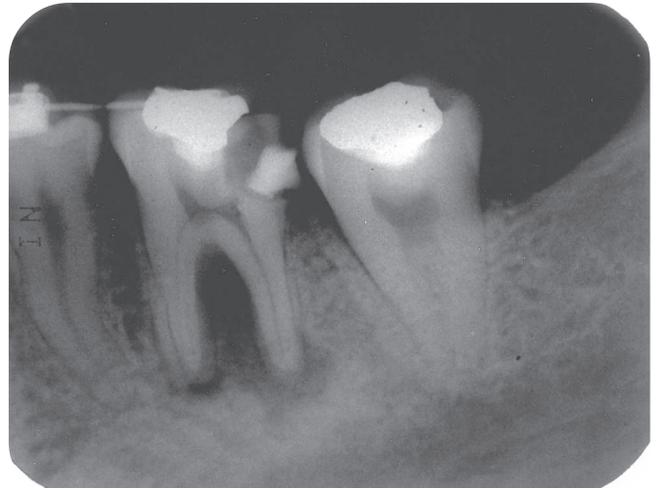
รูปที่ 1 ภาพรังสีก่อนการรักษาแสดงเงาดำที่ปลายรากฟันของฟันกรามซี่ที่หนึ่งล่างซ้าย ร่วมกับมีเงาดำขนาดใหญ่บริเวณจุดแยกราก

Fig. 1 Preoperative radiograph demonstrating radiolucent areas at the periapical regions of left mandibular first molar, together with a large radiolucent area extending to the entire furcation

ผู้ป่วยหญิงอายุ 19 ปี มีอาการปวดฟันและเหงือกบวมที่ฟันกรามซี่ที่หนึ่งล่างซ้ายมาประมาณ 3 วัน ประวัติทางการแพทย์ ไม่มีโรคประจำตัว ไม่แพ้ยา จากการตรวจในช่องปากพบว่า ฟันกรามซี่ที่หนึ่งล่างซ้ายมีวัสดุอุดขนาดใหญ่ มีการแตกของเนื้อฟันที่ปุ่มด้านแก้มไกลกลาง (disto-buccal cusp) มีเหงือกอักเสบบวมด้านข้างแก้มฟันโยก ภาพรังสีมีการแตกของวัสดุบูรณะฟันและรอยบุลิกถึงโพรงในตัวของฟัน (pulp chamber) มีเงาโปร่งรังสีบริเวณ จุดแยกรากถึงบริเวณปลายรากฟันขนาด 4x4 มิลลิเมตร (รูปที่ 1) ให้การวินิจฉัยว่าเป็นการกำเริบเฉียบพลันของโรคเนื้อเยื่อรอบปลายรากฟันอักเสบชนิดเรื้อรัง (Acute exacerbation of chronic apical periodontitis)

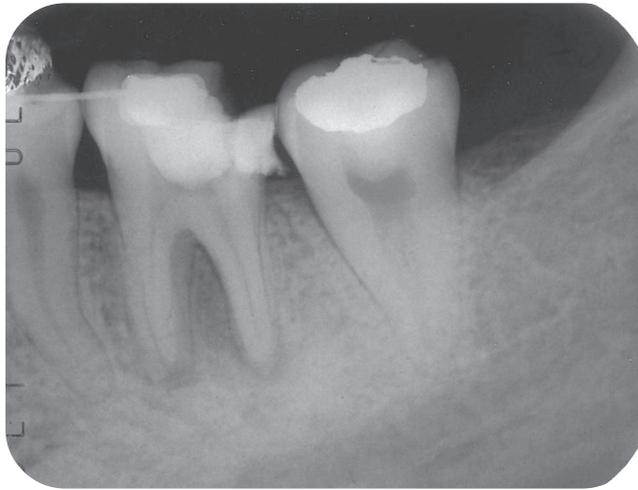
รูปที่ 2 การหายของรอยโรคที่เกิดขึ้น หลังจากใส่แคลเซียมไฮดรอกไซด์ 3 เดือน

Fig. 2 Healing of the lesion after 3 months of calcium hydroxide placement

กรณีของผู้ป่วยรายนี้ได้ใช้แคลเซียมไฮดรอกไซด์เป็นยาในคลองรากฟัน เนื่องจากแคลเซียมไฮดรอกไซด์มีคุณสมบัติทำลายเชื้อแบคทีเรียและสามารถทำให้เกิดการหายของรอยโรคได้^{7,24} หลังจากใส่แคลเซียมไฮดรอกไซด์ 3 เดือนตรวจด้วยภาพรังสีพบว่ารอยโรคมีขนาดเล็กลง แต่ที่ส่วนตัวฟัน มีการแตกของวัสดุอุดชั่วคราวบางส่วน (รูปที่ 2) จึงได้ล้างคลองรากฟันแล้วเปลี่ยนแคลเซียมไฮดรอกไซด์ กรอลดจุดสบก่อนตำแหน่งกำหนด (premature contact) เนื่องจากรอยโรคเดิมมีขนาดใหญ่จึงนัดผู้ป่วยมาดูผลการรักษาอีก 3 เดือน พบว่าวัสดุอุดชั่วคราวยังอยู่ในสภาพดี เมื่อตรวจด้วยภาพรังสีพบว่ารอยโรคมีการหายได้ในระยะเวลาการรักษา 6 เดือน (รูปที่ 3) เหมือนที่มีผู้ทำการศึกษาไว้^{7,14,19} จึงได้อุดคลองรากฟันและตัวฟันด้วยวัสดุอุดชนิดถาวร และส่งผู้ป่วยรักษาทางทันตกรรมจัดฟันต่อ เมื่อติดตามผลการรักษาหลังจากผู้ป่วยได้จัดฟันต่ออีก 1 ปี พบการหายของรอยโรคเกิดขึ้นอย่างสมบูรณ์ ภาพรังสีแสดงลักษณะของผิวกระดูกงูที่ปากฟันที่ปกติและฟันซี่นี้สามารถใช้เป็นหลักยึดในการจัดฟันได้ดี (รูปที่ 4)

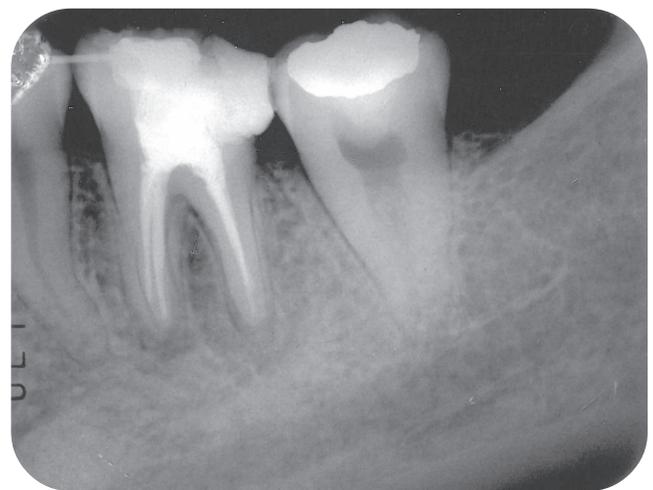
รูปที่ 3 ภาพรังสีแสดงการหายของรอยโรคหลังจากใส่แคลเซียมไฮดรอกไซด์เป็นเวลา 6 เดือน และฟันได้รับการอุดคลองรากเสร็จสิ้น

Fig. 3 Radiograph showing significant healing following 6 months after calcium hydroxide placement and the root canal was finally obturated

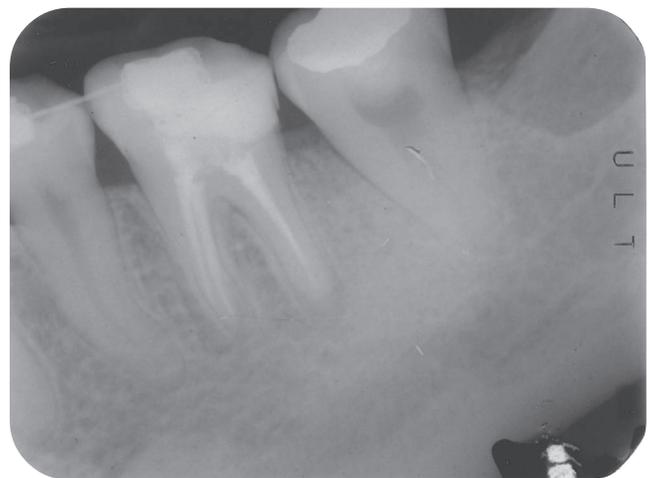
รูปที่ 4 ภาพรังสีติดตามผลหลังการรักษาคลองรากฟัน 1 ปี แสดงการหายของรอยโรคบริเวณจุดแยกรากและรอบปลายรากฟัน ภาพรังสีไม่ปรากฏพยาธิสภาพรอบปลายรากฟัน ผู้ป่วยได้รับการรักษาทางทันตกรรมจัดฟันต่อ

Fig. 4 Radiograph of one year recall examination after the completion of root canal treatment showing resolution of the lesions at the furcation and around the apices of both roots. The patient was continuing on orthodontic treatment.
